ENKÖPINGS KOMMUN

Banvall Fröslunda

UPPDRAGSNUMMER 13009007

ÖVERSIKTLIG MILJÖTEKNISK MARKUNDERSÖKNING

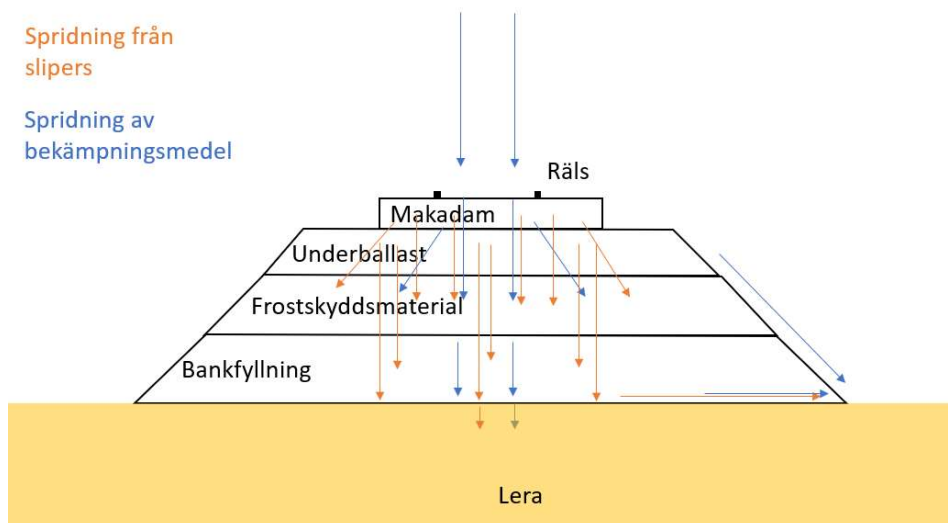
Figur 4. Konceptuell modell som illustrerar genomskärning av en banvall med möjlig uppbyggnad för en äldre banvall (ej i skala) och ett potentiellt spridningsmönster av föroreningar.

Till skillnad från idag, då alla banvallar byggs på liknande sätt, kan äldre banvallars uppbyggnad skilja sig åt markant. Ofta anpassades val av material och konstruktion till lokala förutsättningar och vad som fanns tillhands. Generellt kan dock sägas att den övre delen bestod av makadam ofta underlagrat av underballast och bankfyllning (Figur 4). Under detta var det vanligt med någon typ av frotskyddsmaterial bestående av till exempel torv, kolaska spån, bark, mineralull osv (Peters, 2012).

Högst koncentration av eventuella impregneringsmedel kan förväntas, i de fall slipers ligger kvar, i makadamlagret i direkt anslutning till dem. Är de borttagna är det möjligt att högst föroreningshalter i stället påträffas en bit ner i banvallen (i finmaterialet) då de kan ha lakats ur och följt med perkolerande grundvatten ner. Detsamma torde gälla pesticider. Frotskyddslagret kan förväntas innehålla höga halter organiskt material i vilket både metaller och pesticider kan ha fastlagts.

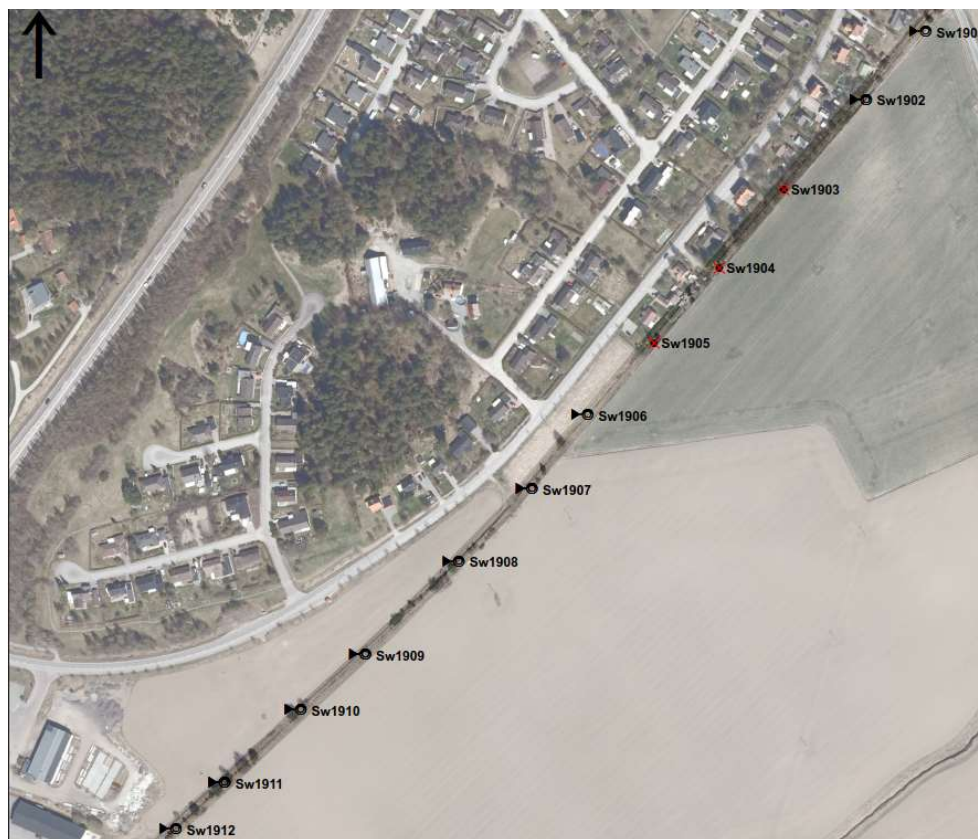
Figur 5. Översiktlig ritning med samtliga provpunkter enligt provtagningsplanen. De tre punkter som ströks på är markerade med rött kryss.

Provtagningen genomfördes i stort i enlighet med provtagningsplanen (Bilaga 2). Avsteg från planen gjordes för att hålla kostnaderna nere och antalet provpunkter minskades till nio stycken istället för tolv stycken. Tre punkter valdes bort utifrån närhet till markförlagda ledningar samt bostäder, se Figur 5. I övrigt var provpunkterna jämt fördelade över den totala sträckan på cirka 920 meter.
